CONDICIONES HIGROTÉRMICAS SUPERFICIALES EN ENCUENTROS DE PLANOS VERTICALES Y HORIZONTALES. EVALUACIÓN Y DIAGNÓSTICO EN VIVIENDAS DE USO PERMANENTE

CZAJKOWSKI, Jorge D. (1); GENTILE, Carlos (2); STANGE, Susana (3); MORENO, Juan M. (4)

Instituto de Estudios del Hábitat, IDEHAB, U.I Nº 2, FAU, UNLP. - http://idehab fau unlp.tripod.com/ui2/

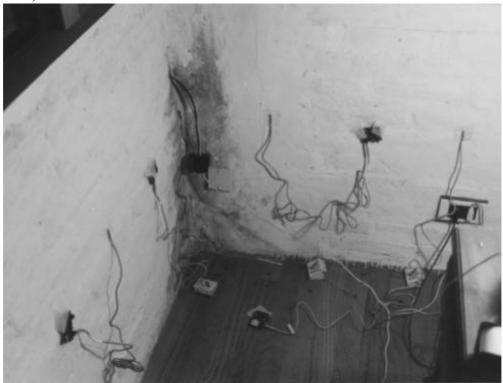
Fig. 2: Foto que muestra la ubicación de los sensores en puntos seleccionados de la grilla de medición.

En las mediciones se utilizó un termómetro infrarrojo LUTRON TM-909, tipo K a una distancia constante de 18cm, centrado en los puntos de intersección de la grilla, lo que da una superficie a promediar del equivalente a un círculo de 2cm de diámetro. En algunos casos seleccionados se implementó un procedimiento de control de las condiciones superficiales (temperatura y humedad) mediante el uso de micro-adquisidores de datos Hobo H8-4 y sensores adicionales de temperatura TMC6-HA (ver figura 2).
